SOKO 3

Michael und Volker Frauenstein

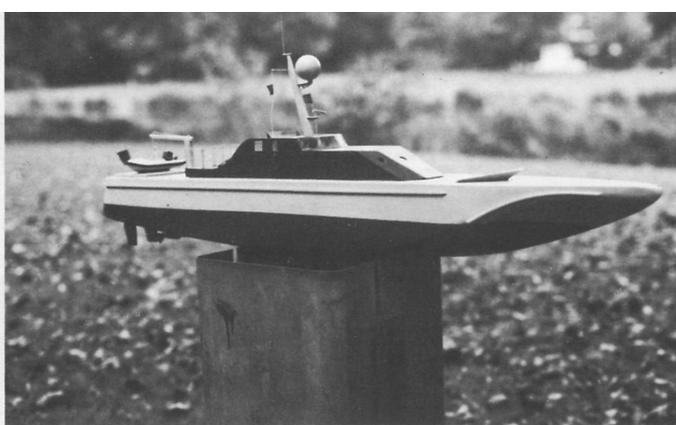
Als zweite Arbeit erfolgte die Erstellung der Decksaufbauten. Die einzelnen ABS-Platten wurden gemäß dem Plan ausgeschnitten und mit 3-mm-Vierkant-Balsaleisten und Speedkleber entsprechend zusammengefügt. In die Fenster- und Bullaugenausschnitte wurden gelb getönte 1-mm-Acrylplatten als Fenster eingeklebt. Danach konnten die Aufbauten zollgrün lackiert werden, und es folgte die Herstellung von Antennenmast und Relling, die wieder grau lackiert wurden.

Die fertigen Aufbauten wogen 0,15 kg und sind damit vergleichsweise sehr leicht ausgefallen.

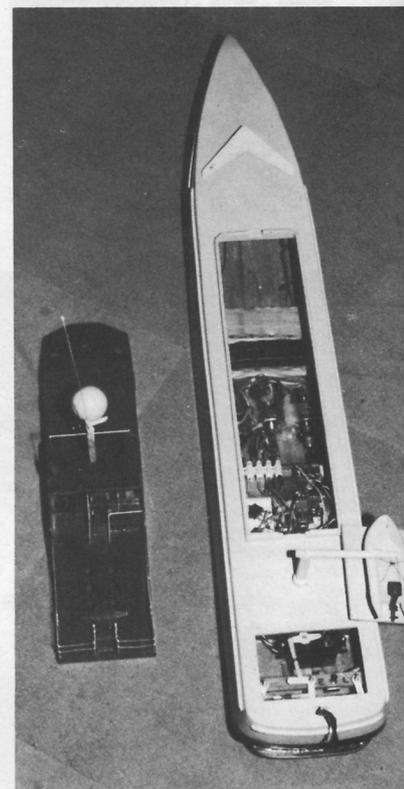
Schaden war schnell behoben und der nächste Testlauf konnte gestartet werden. Hierbei entstanden übrigens auch die Fotos. Es überraschte uns doch, wie das Boot jetzt bei voller Fahrt abzog. Wenn es so etwas wie halbes Gleiten gibt, so beschreibt dies am besten das Fahrverhalten, wenn alle drei Motoren in Betrieb waren.
